# Asbestinventarisatetest

Loostraat 19, 9506 Geraardsbergen

Attestnummer : 20221128-000016.000

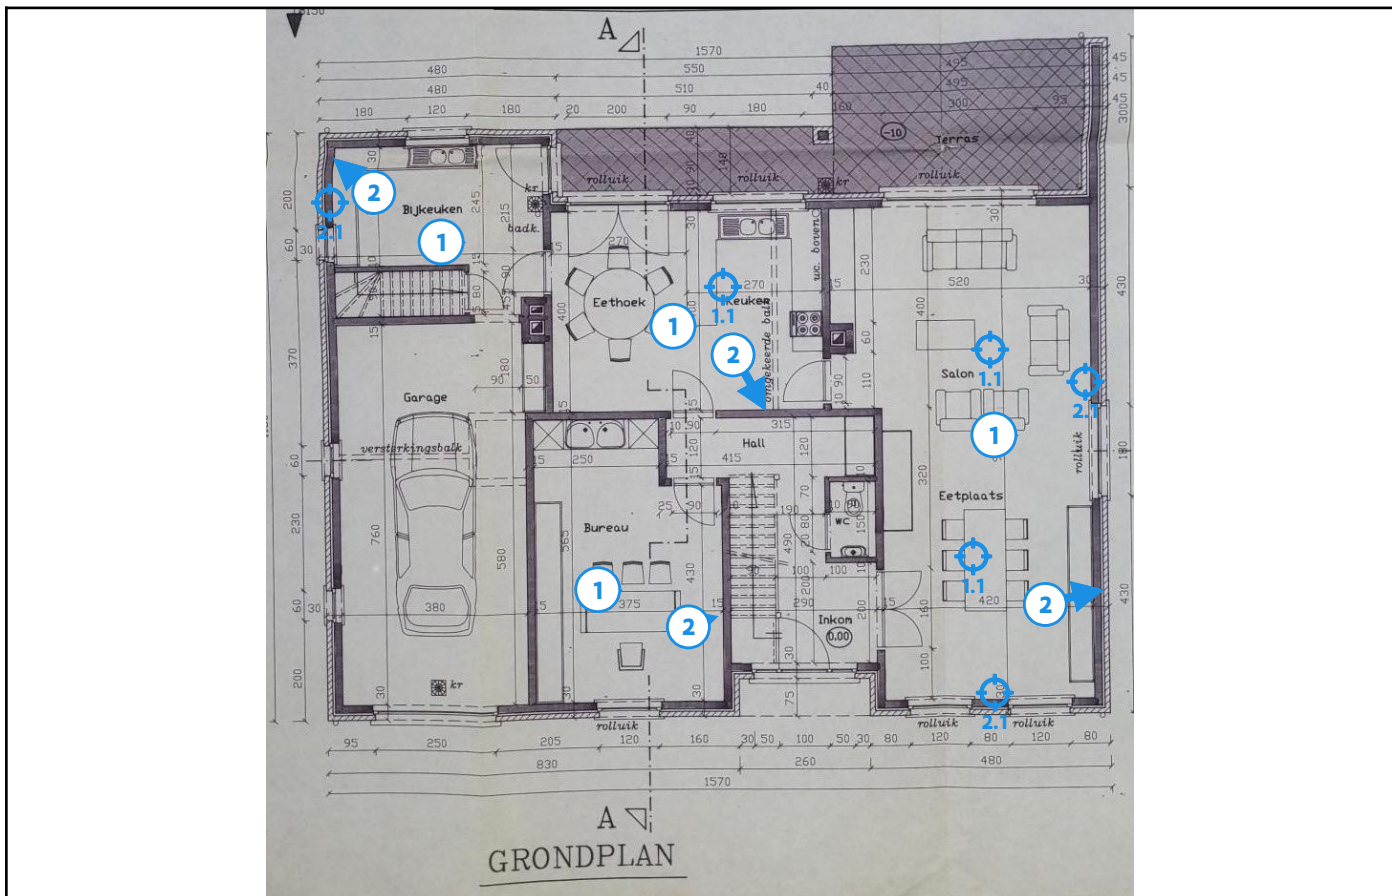
# Plan 1.1: 9823FF56-894B-46DF-8495-FA370E7EB4ED

Beschrijving	Type	Actie
1. Pleister plafonds	Geen asbest	-
1.1 Code: 04/02	Mengmonster	-
2. Pleister muren	Geen asbest	-
2.1 Code: 04/01	Mengmonster	-

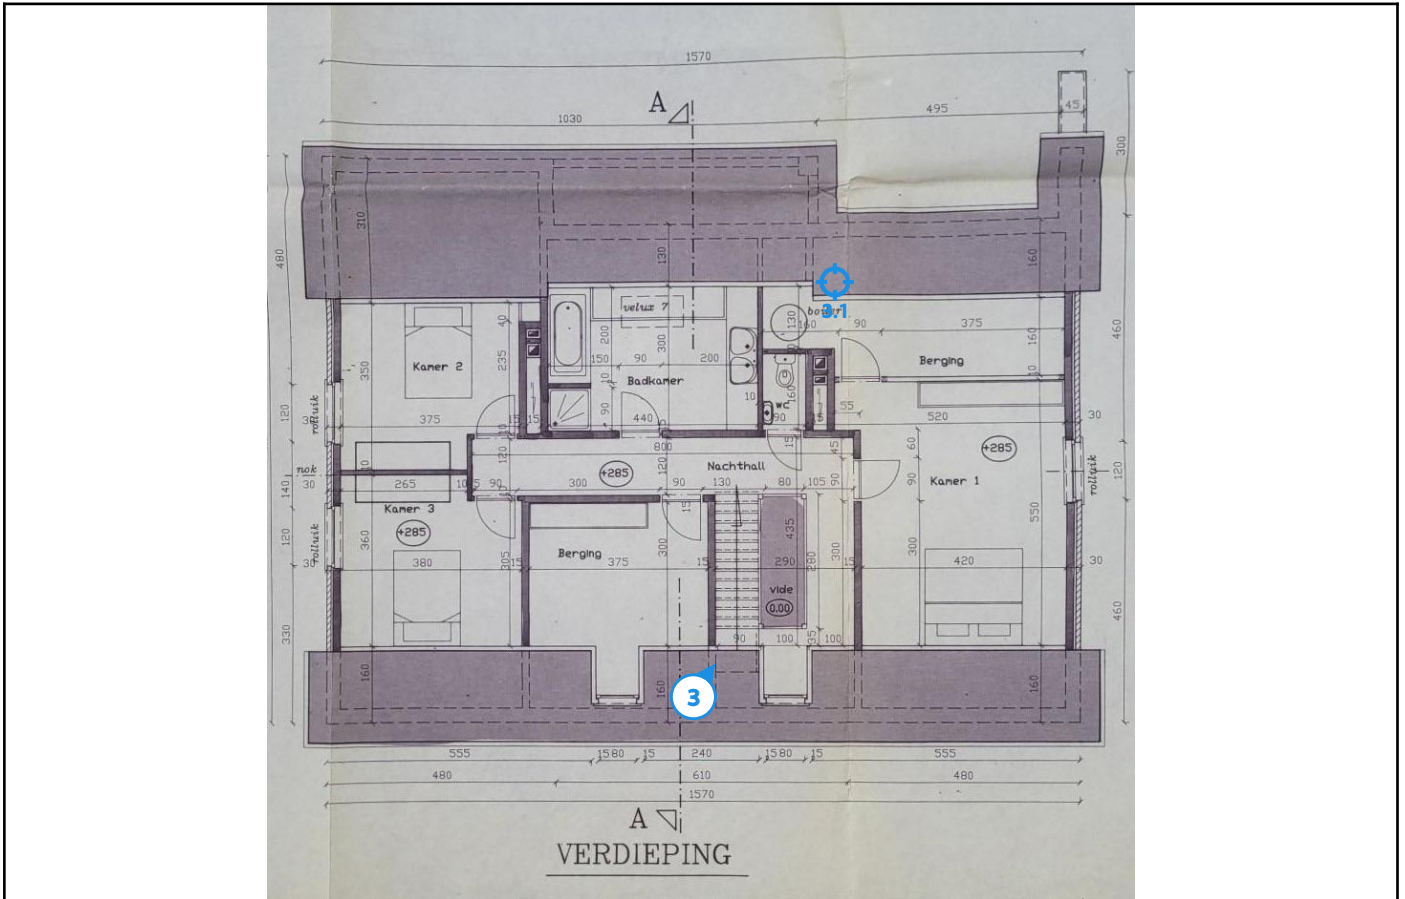
## Plan 1.2: 3FBAF232-1776-4B2D-BD70-185A7456D096

Beschrijving	Type	Actie
3. Onderdak	Geen asbest	-
3.1 Code: 04/03	Puntmonster	-

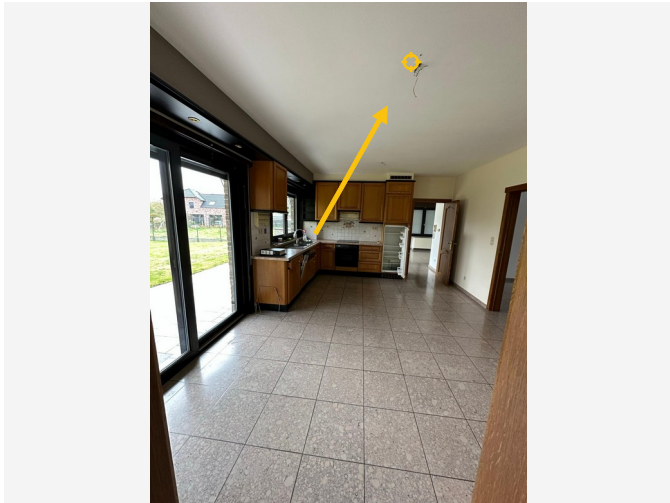
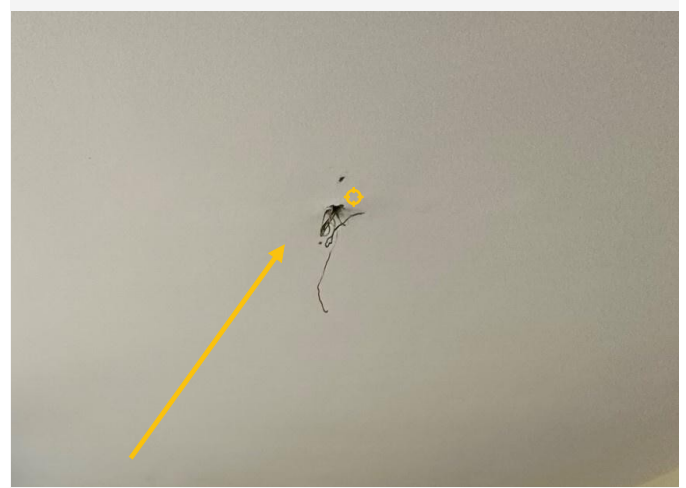
# Fiche 1: Pleister plafonds

Overzichtsfoto

Detailfoto

Geen asbest

#	Type	Referentie	Resultaat
1.1	Mengmonster	04/02	Geen asbest

Beschrijving	Pleister plafonds
Omgeving	Binnen
Primaire drager	Plafond
Bindmiddel van materiaal	Gips - kalk

<b>Gebondenheid op basis van bindmiddel</b>	Niet-hechtgebonden
<b>Hoeveelheid (oppervlakte - dikte - aantal)</b>	• 227,00 m <sup>2</sup> - 1,00 cm - 1 stuk
<b>Totaal volume</b>	2,27 m <sup>3</sup>
<b>Identificatiemethode</b>	Vaststelling met monstername
<b>Destructieve handeling voor identificatie</b>	Nee

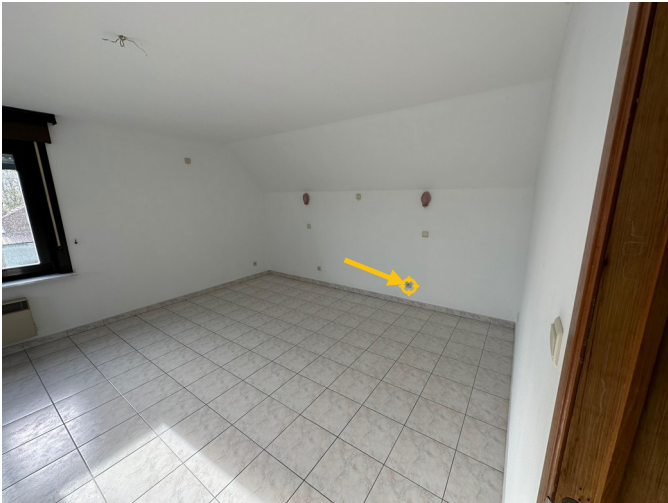
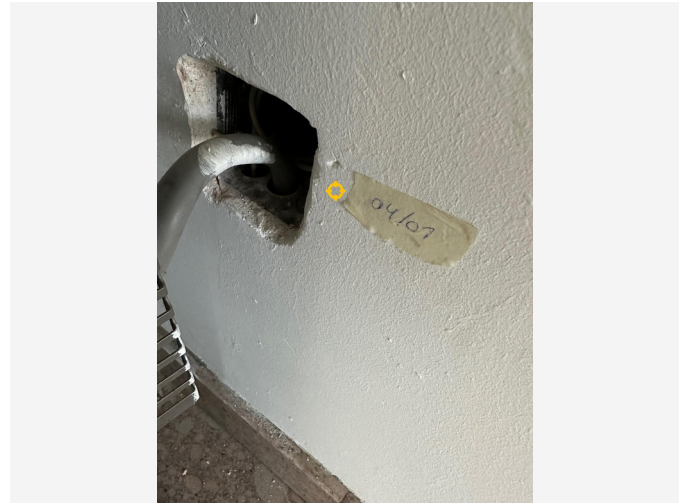
## Fiche 2: Pleister muren

Overzichtsfoto

Detailfoto

Geen asbest

#	Type	Referentie	Resultaat
2.1	Mengmonster	04/01	Geen asbest

Beschrijving	Pleister muren
Omgeving	Binnen
Primaire drager	Binnenwand
Bindmiddel van materiaal	Gips - kalk

<b>Gebondenheid op basis van bindmiddel</b>	Niet-hechtgebonden
<b>Hoeveelheid (oppervlakte - dikte - aantal)</b>	• 192,00 m <sup>2</sup> - 1,00 cm - 1 stuk
<b>Totaal volume</b>	1,92 m <sup>3</sup>
<b>Identificatiemethode</b>	Vaststelling met monstername
<b>Destructieve handeling voor identificatie</b>	Nee

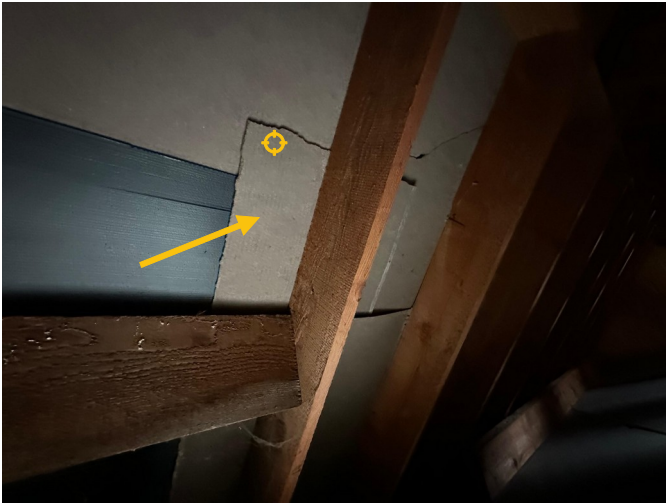
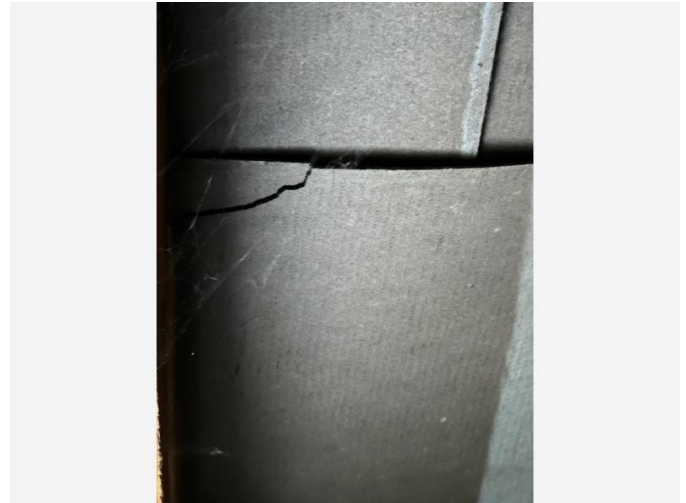
Overzichtsfoto

Detailfoto

Geen asbest

#	Type	Referentie	Resultaat
3.1	Puntmonster	04/03	Geen asbest

Beschrijving	Onderdak
Omgeving	Binnen
Primaire drager	Schuin dak
Bindmiddel van materiaal	Cement

<b>Gebondenheid op basis van bindmiddel</b>	Hecht
<b>Hoeveelheid (oppervlakte - dikte - aantal)</b>	• 273,00 m <sup>2</sup> - 0,50 cm - 1 stuk
<b>Totaal volume</b>	1,365 m <sup>3</sup>
<b>Identificatiemethode</b>	Vaststelling met monstername
<b>Destructieve handeling voor identificatie</b>	Nee
